溶接ラインのパレットでサイドメンバー着座確認

リモートシステム

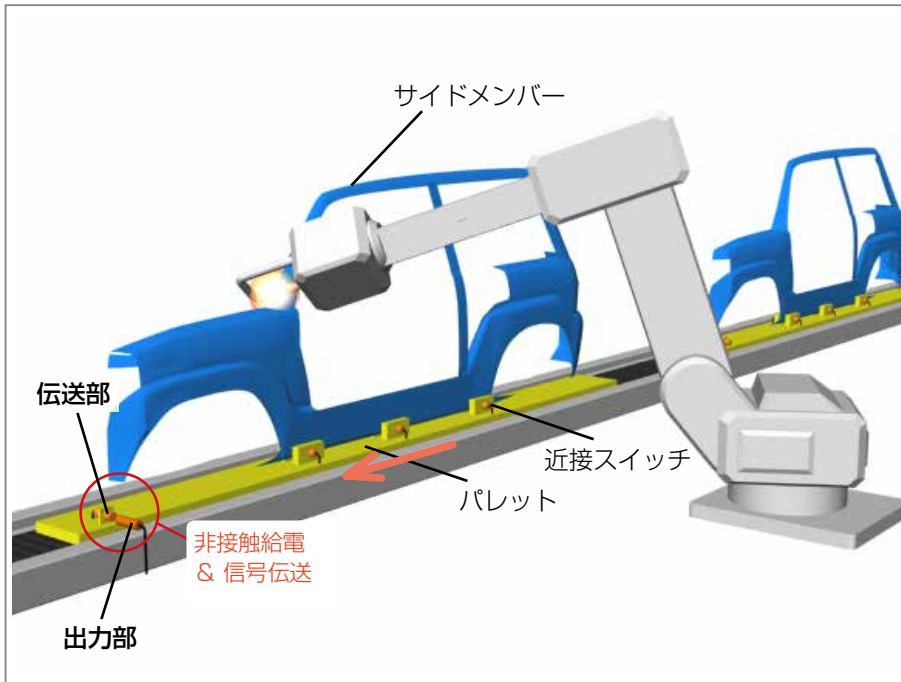
溶接ラインでパレットに乗せたサイドメンバーの溶接を行う。
 サイドメンバー確認用に近接センサを 8 個使用しており、着座確認を行っている。
 耐スパッタ仕様なので溶接スパッタが付着しても簡単に落とすことができる。

改善前の問題

- スパッタや異物による接点不良でラインが度々ストップした。
- 接触式のため、ピンのメンテナンスが必要だった。

改善の効果

- スパッタ等の接点不良によるラインストップがなくなった。
- 非接触になったのでピンのメンテナンスが不要となった。
- 耐スパッタ仕様だから、スパッタが固着しない。
