フィードバーのワーク確認

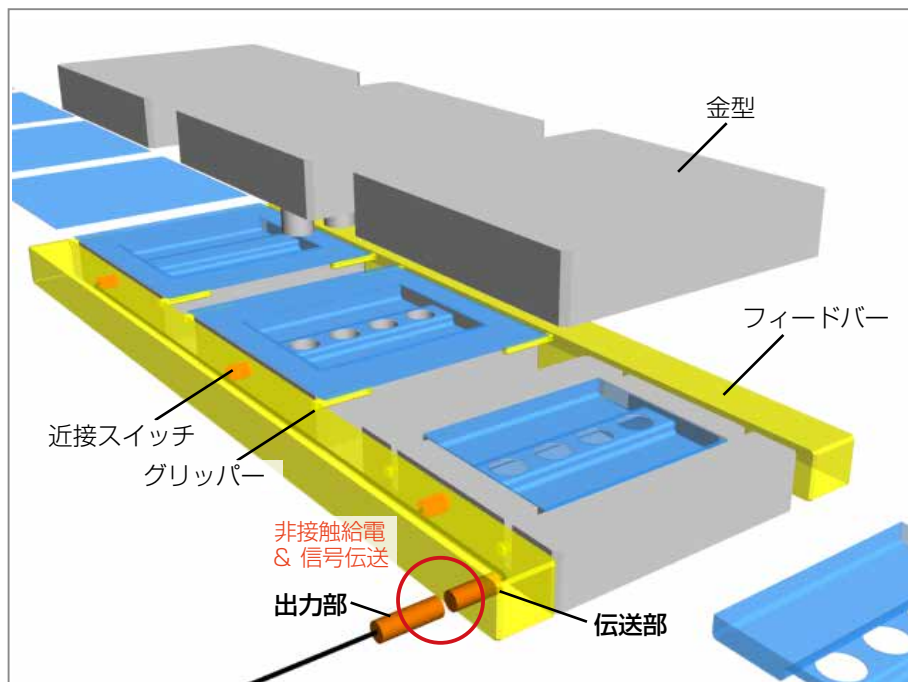
改善前の問題

- 屈曲によるケーブル断線。
- フィードバー交換のコネクタ着脱のタイムロス。

改善の効果

- フィードバーの交換効率化。
- 断線トラブル解消。
- 水・油のかかる環境でも問題なし。

ポイント フィードバーを使ったプレスラインではワークによって、グリッパーの種類や配置が異なるため、金型交換の際、フィードバーも交換している。リモートシステムにより交換作業が短縮された。
